Situation: Verwechslung von LUER Verbindern

Titel: Verwechslung von PDK und ZVK auf Normalstation

Titel: Leitungsverwechslung Schmerzpumpe statt an PDK an i.v.-Zugang angeschlossen

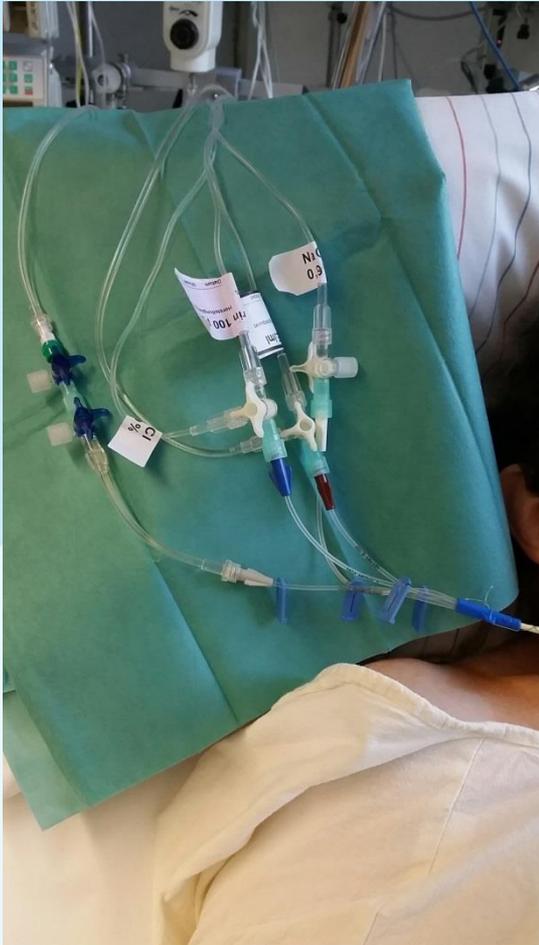
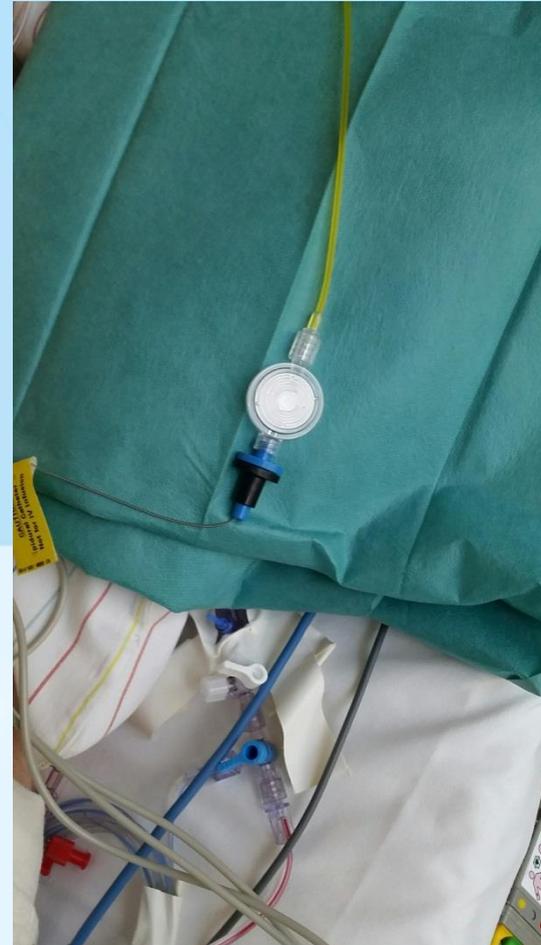
Klinische Beispiele

Persistierende Verwechslungsgefahr

Potentielle Lebensgefahr

**Umstellung der Verbindungen zur Steigerung
der Patientensicherheit zwingend notwendig**
