Situation: Verwechslung von LUER Verbindern

Titel: Verwechslung von PDK und ZVK auf Normalstation

Titel: Leitungsverwechslung Schmerzpumpe statt an PDK an i.v.-Zugang angeschlossen

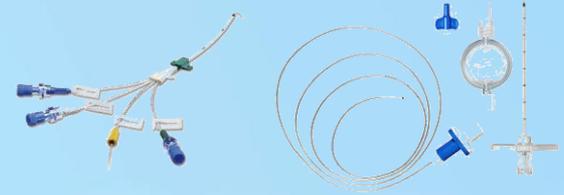
Zwischenfall:

Patient wurde am 5. Post-op-Tag auf eine internistische Station zurückverlegt. Zur perioperativen Schmerztherapie erhielt der Patient einen thorakalen PDK, der bei unklarem Gerinnungstatus vor Rückverlegung nicht entfernt werden konnte. Am

Ursache:

Verminderte Aufmerksamkeit. Patient selbst konnte ebenfalls keine Auskunft geben, da schwerhörig und mit Situation überfordert. Keine Übergabe durch Stationspflege/Arzt, dass noch ein PDK vorhanden ist. Aufgrund der unklaren Gerinnungsproblematik

Sofortiger Abbruch nach Applikation dieser unklaren, aber minimalen Menge und Information an die Anästhesie. Direkte Gerinnungskontrolle via Multiplate und Rotem mit anschließender Entfernung des PDKs.
